# **ZNALCKÝ POSUDEK**

**č. 9/3/2020**

**Hydrogeologické posouzení VZ prameniště Zašová,  
studna č. 5 – potenciální střet se stavbou lávky pro  
cyklostezku**

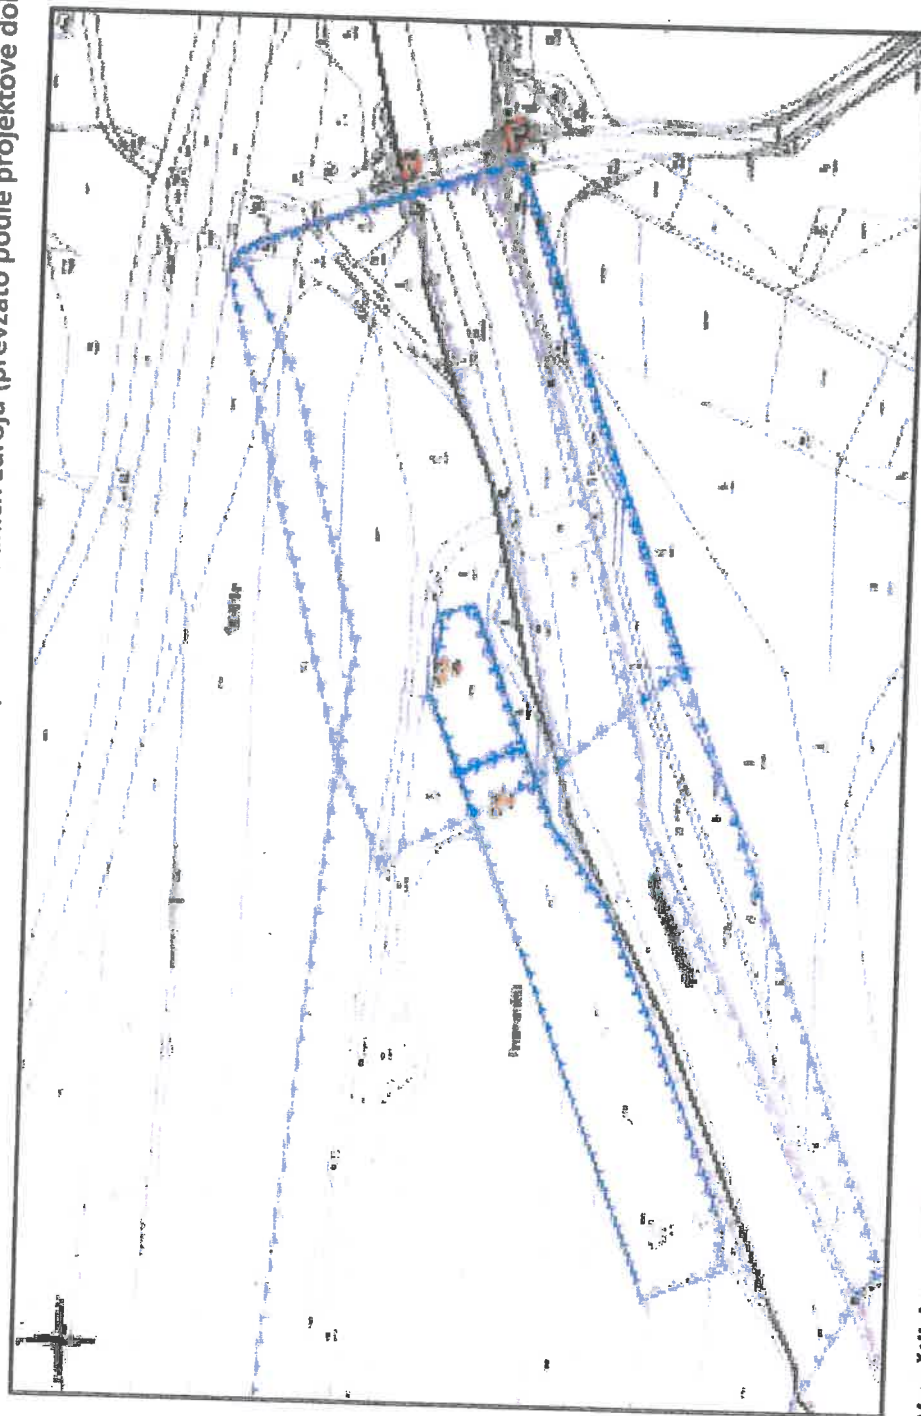
Příloha č. 3: Přehledná situace stavby ve vztahu k ochranným pásmům vodních zdrojů (převzato podle projektové dokumentace)

Stavební jáma na pravém břehu řeky se nachází v těsné blízkosti hranice OP II. stupně vodního zdroje Prameniště Zašová. Zároveň se obě stavební jámy nacházejí též v těsné blízkosti nejvýchodnější hranice OP II. stupně vodního zdroje Hrachovec, které zde po obou březích kopíruje tok Rožnovské Bečvy. Ochranné pásmo vodního zdroje Hrachovec bylo změněno Veřejnou vyhláškou – opatřením obecné povahy, kterou vydal MěÚ Valašské Meziříčí pod č.j. MěÚVM 59864/2014 ze dne 22.1.2014.

Umístění staveniště vůči hranicím všech uvedených ochranných pásem je patrné z přílohy č. 3.

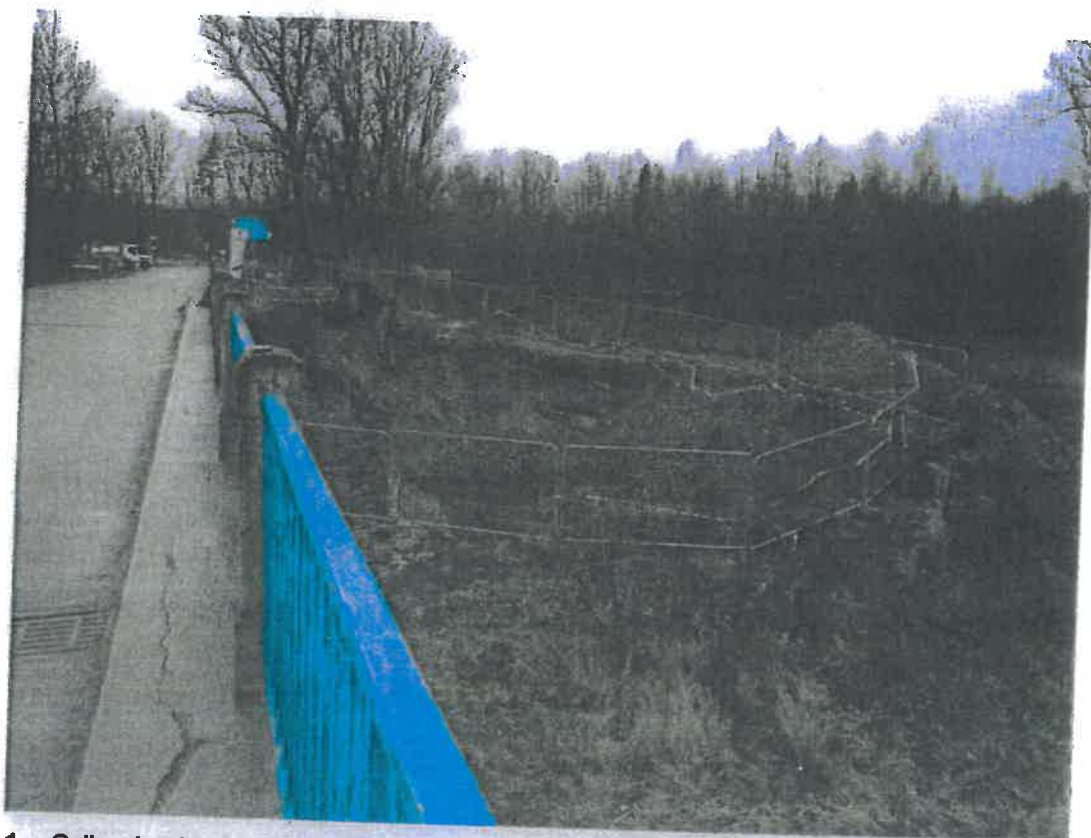
**1. Celkový pohled na pravobřežní stavební jámu. Stav z listopadu 2020.**

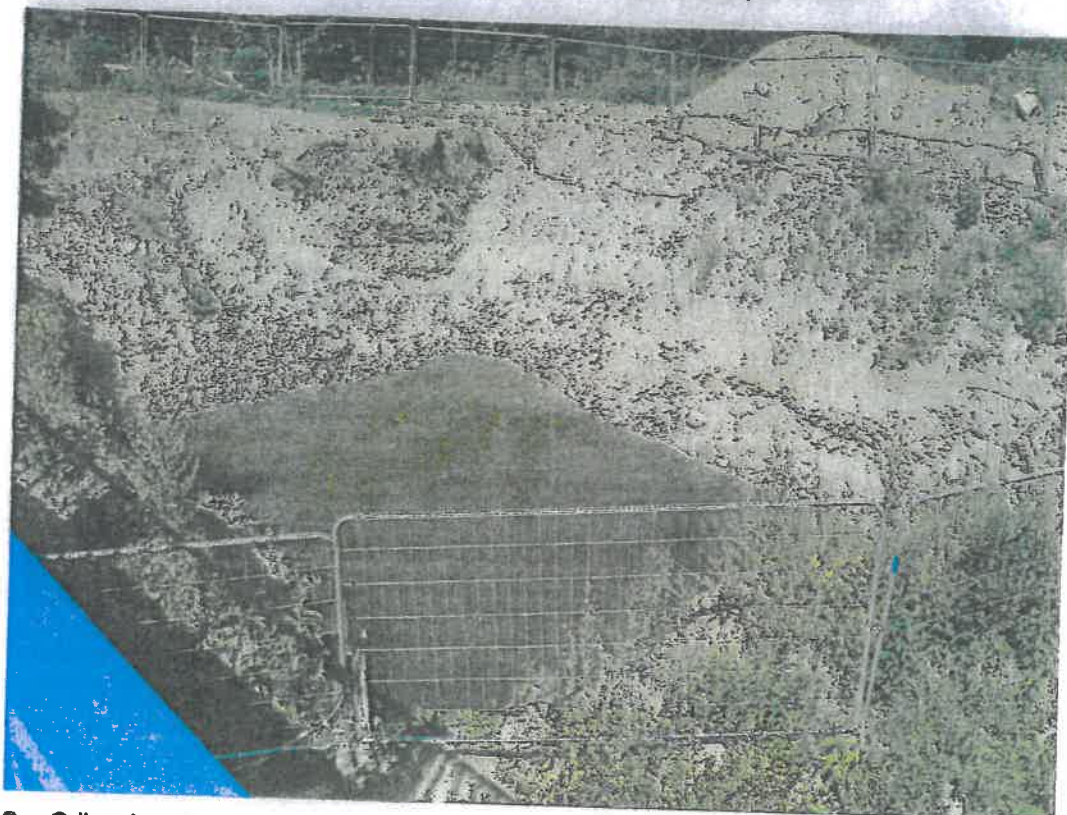
Ve vlastních odkryvech stavebních jam má materiál navážek (resp. materiál pocházející z terénních úprav) prakticky shodný charakter a vlastnosti s podložními rostlými štěrkopísky. Rozhraní mezi nimi tedy prakticky nelze určit (viz též výsledky terénního šetření, kapitola 2.2.2).

**2. Odkrytý profil v pravobřežní stavební jámě. Stav ze srpna 2020.**

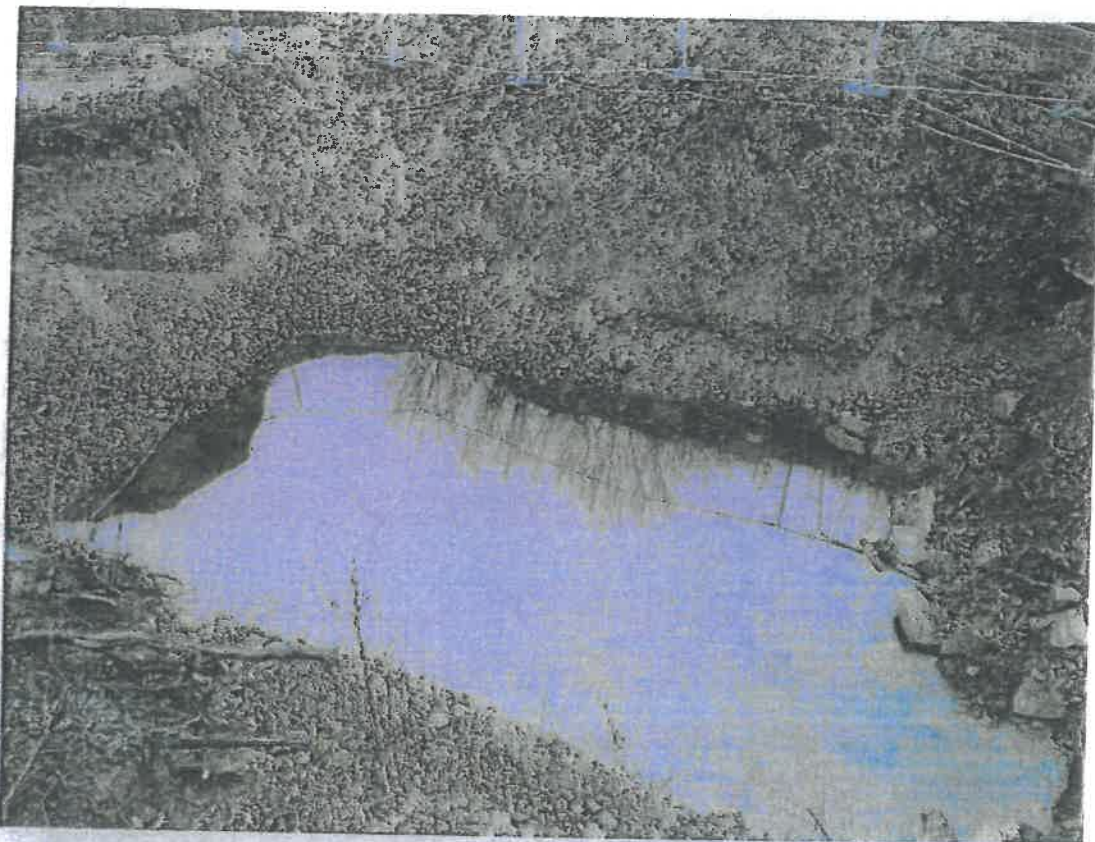
3. Stav hladiny podzemní vody v pravobřežní jámě z listopadu 2020.

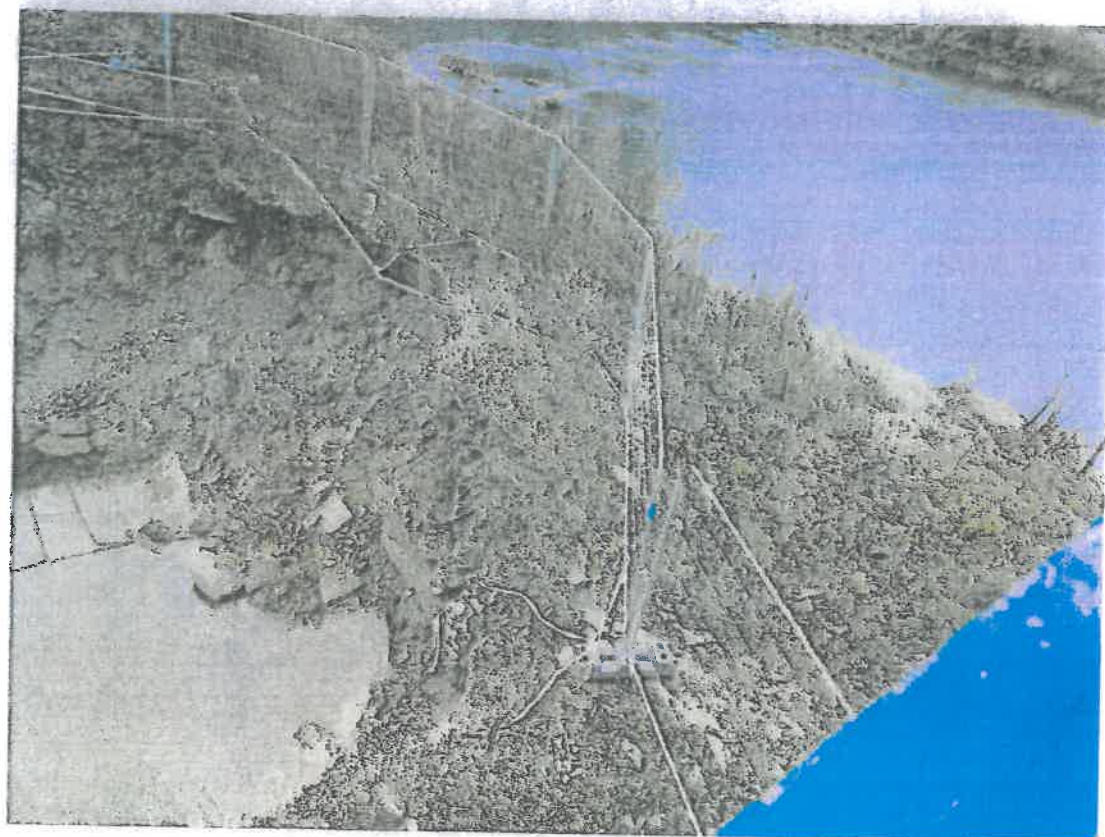
Podle projektové dokumentace [3] včetně doplnění [12] a HG vyhodnocení [4] činí snížení hladiny podzemní vody v jámě v důsledku čerpání na pravém břehu 1,3 m p.t., na levém břehu 1,8 m p.t. Aktuální hladina povrchové vody v řece ke dni 18.12.2020 byla zaměřena na kótě 327,64 m n.m., hladina ve výkopu v pravobřežní jámě 327,65 m n.m., v levobřežní jámě 327,67 m n.m. Rozdíly v hladinách jsou tedy minimální až zanedbatelné.

4. Detail dokumentující porovnání stavů hladin v řece a v pravobřežní jámě. Stav z listopadu 2020.

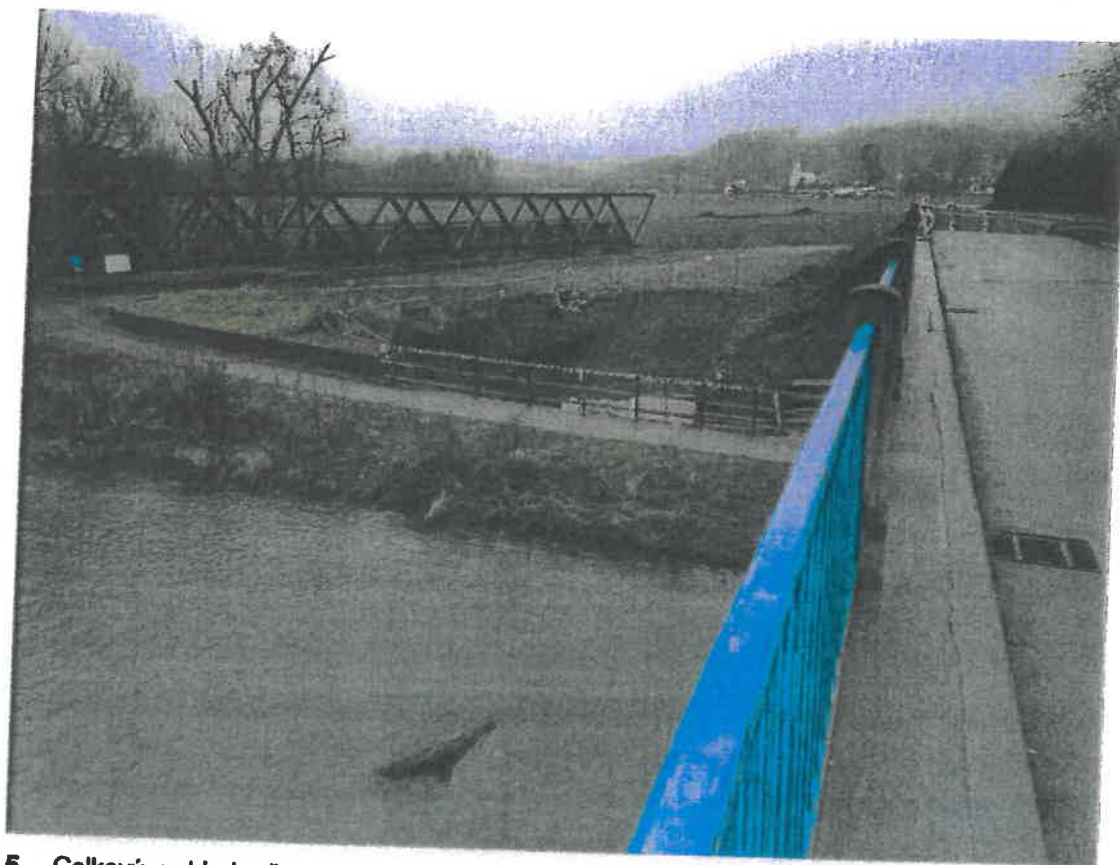
**5. Celkový pohled přes řeku na levobřežní stavební jámu a konstrukci lávky. Stav z listopadu 2020.**

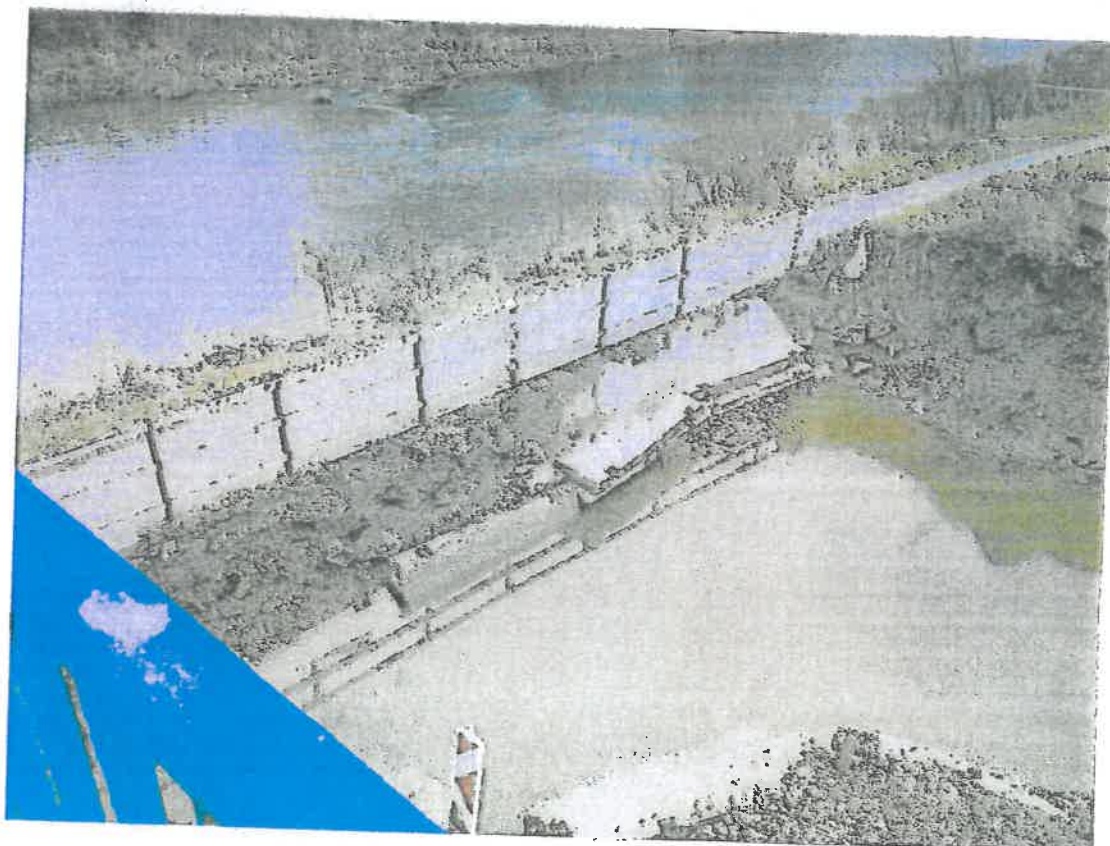
**6. Celkový stav levobřežní stavební jámy. Stav z listopadu 2020.**
